**ALANYA-İNCİRKIRI GELENEKSEL KIRSAL MİMARİSİNDE
DOĞA-KÜLTÜR İLİŞKİSİ****NATURE-CULTURE RELATION IN THE TRADITIONAL RURAL
ARCHITECTURE OF İNCİRKIRI (ALANYA)***Kemal Reha KAVAS****Özet:**

The rural settlements situated at the South-facing outskirts of the Taurus Mountain Chain of Southwestern Turkey constitute rich examples of traditional architecture of Anatolia. "Alara", is an example for these kind of settlements. Its location is at 10 km. to the west of Alanya. It is situated at the region called "İncirkırı," which is marked by a South-facing hillside where the Mediterranean coast comes closer to the Mountains. This study explores the role of architecture in the nature-culture relations through a detailed analysis of a typical dwelling selected amongst the architectural units of the settlement.

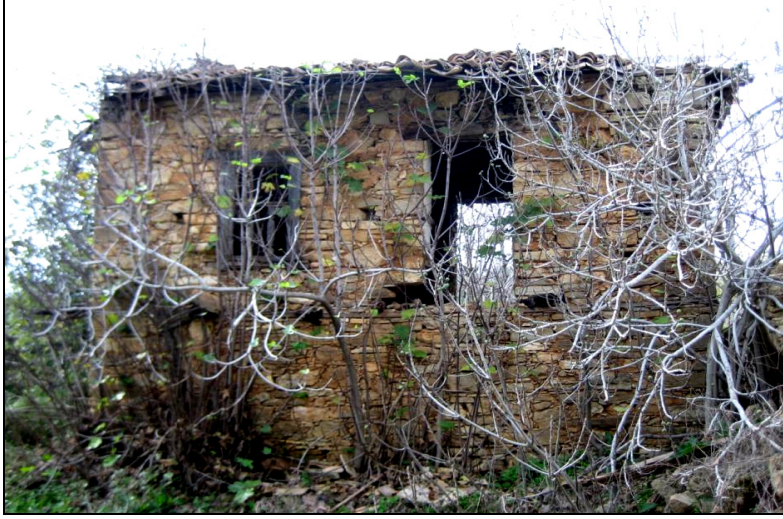
Bu mevkiye ismini verdiği düşünülen incir ağaçları yoğun olarak yapıları çevrelemektedir (Foto 1).

Foto 1: İncirkırı Yerleşimi'nde Yapı-Çevre Bütünleşmesi (Fotoğraf: K. R. KAVAS)

Alanya-İncirkırı Mevkii geleneksel-kırsal mimarisindeki çevre-kültür ilişkisine odaklandığımız bu inceleme gösteriyor ki bu örnekte kültür – doğa ayrımı keskin değildir (Foto 1). Düşük yerleşim yoğunluğu ve doğal yapı

Kesin bir iç mekân – dış mekân ayrımı dikte edilmemekle beraber, aksine bu iki mekân birbiriyle güçlü bir şekilde ilişkilendirilmektedir (Şekil 1, Foto 1). Anadolu geleneğindeki duvarın kesiti yüzde yüz katı ve homojen değildir. Anadolu'nun tarihi coğrafyasındaki bir çok yerleşmeye dair fiziksel kalıntılar yapı sistemlerinde ahşap, taş ve kerpiç gibi geleneksel malzemelerin bir arada kullanıldığını göstermektedir (Naumann, 1991). Her şeyden önce duvar kesitini etkileyen kuvvetler heterojen bir dağılım gösterir ve bu yüzden belirli kuvvetler belirli bölgelerde yoğunlaşmalara ve deformasyonlara neden olacağından malzeme ve teknik farklılıkları doğmuştur.

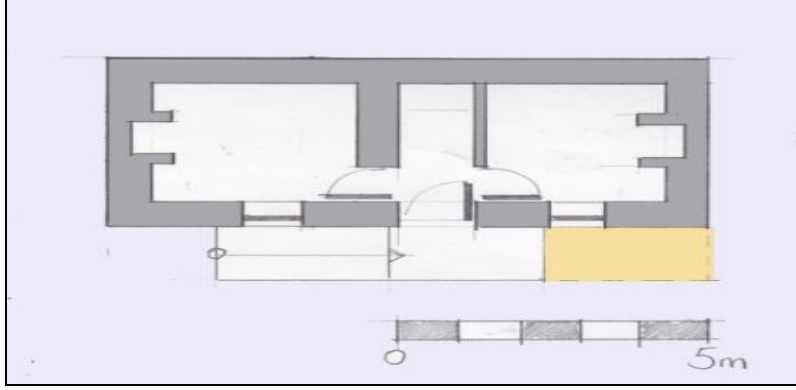
Şekil 3: Mekânsal tarifi yığma iç duvarlar ile yapıldığı 2 odalı üst kat planı (Ev-1, Ölçüm: B. DENİZ ve K. R. KAVAS, Çizim: K.R.KAVAS)

i. Ev-1'in dıştan ölçüleri 478 x 965 cm. olup üst kat planı yanlarda 328 x 340 cm. ölçülerinde iki adet oda ile ortada 115 x 245 cm. ölçülerinde yemek hazırlama tezgâhı içeren bir mekândan oluşur. İç mekânları tarif eden ayıraçlardan birinin yağma duvar, diğerinin ahşaptan teşkil edildiği gözlenir (Şekil 5).

Tipolojik incelemenin de göstermiş olduğu gibi İncirkırı köy evleri yaklaşık 5 x 10 m.'lik bir taban alanına sahip iki katlı ve beşik çatı örtüsüne sahip ve üst katlarında yaklaşık 3,50 x 3,50 m. boyutlarında yaşam birimlerine sahip mekânsal organizasyonlardır mm (Şekil 2, 3, 4, 5).

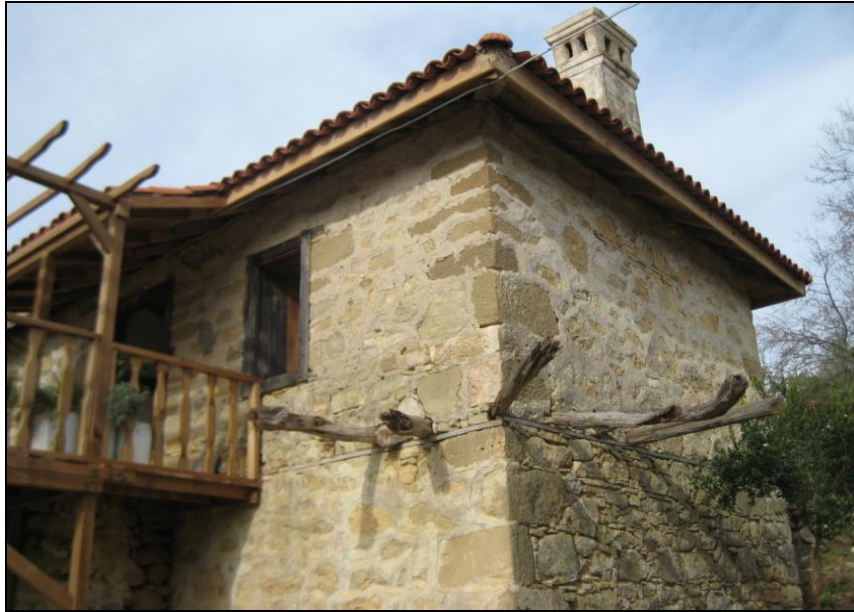
Foto 2: Ahşap kirişlerin döşeme seviyelerinden güney ve doğu cephelerde dışarı doğru yaptığı çıkımlar (Ev-2) (Fotoğraf: K. R. KAVAS)

organizasyonun iç-dış ilişkilerini de kapsadığı mimari inceleme neticesinde İncirkırı yerleşimindeki en önemli mimari öğenin yarı-açık mekânları teşkil eden ahşap teraslar olduğu görülmüştür (Foto 2, 3).

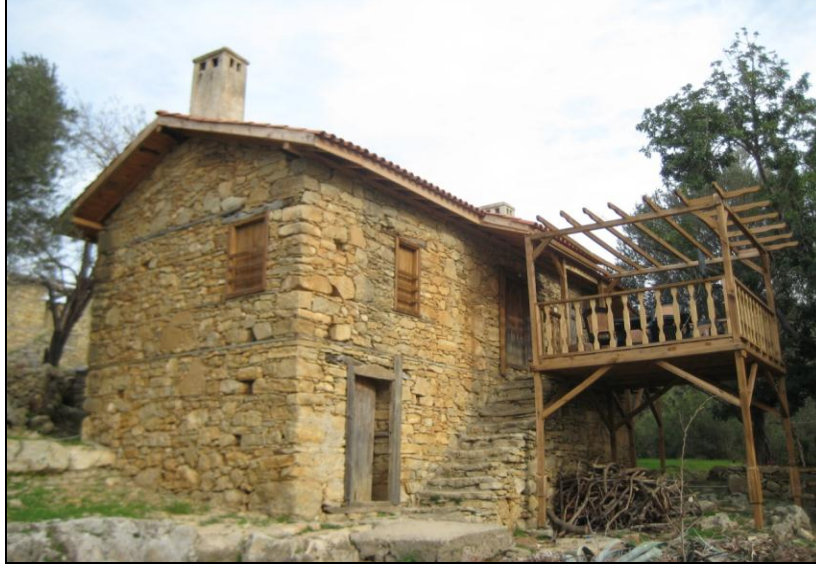
Foto 3: Güney yönündeki mekânsal açılımlar (Ev-2) (Fotoğraf: K. R. KAVAS)

İncirkırı – Alara Köyü’nde tespit edilen 7 adet geleneksel konut ortak bir tipolojik modelin varyasyonlarıdır. Plan düzeyinde şematik olarak bakıldığında konutların zemin katlarının tamamının ahır olarak kullanıldığı (Şekil 2), yaşam – yatma mekânlarının bulunduğu üst katlarına güney cephesinde binaya yapışık 14-15 rıhtlı dış merdivenden çıkıldığı (Şekil 3, 4, 5), üst katların ikişer odaya sahip olduğu, bu odaların yığma duvar veya ahşaptan teşkil edilen mimari elemanlar ile bölüdüğü (Şekil 3, 4, 5), bazı durumlarda bu iki odanın bir tuvalet veya depo ile desteklendiği anlaşılmaktadır (Şekil 5). Ayrıca yapıların bazılarının döşeme seviyelerinden ahşap kirişlerin güney ve doğu cephelerde dışarı doğru yaptığı çıkmalar, geçmişte buralarda çeşitli terasların / yarı açık mekânların bulunduğunu göstermektedir. (Foto 2) Bu durum da evlerin tamamının güney yönlerinde dışı doğru mekânsal açılımlar olduğuna işaret eder (Foto 3).

Bu açılımlar ahşap elemanlar ile teşkil edildiğinden yağma duvarlar kadar dayanıklı olmayıp yıkılmış ve günümüze ulaşamamışlardır. Buna rağmen malzeme yapısı ve işçiliği açılarından daha sonra eklendikleri tahmin edilen ahşap çıkmalar yapıların orijinal dış merdivenlerine eklenmiş durumdadırlar. Köylülere sorulduğunda net bir bilgiye ulaşılamamakla birlikte burada özel bir kurumun kaymakamlık izniyle yapmaya çalıştığı bir turizm faaliyeti için yeni eklemeler yapıldığı öğrenilmiştir. Bu konuda herhangi bir gelişme tespit edilmemiştir.

Öyleyse, geleneksel duvar birçok malzemenin bileşkesinden oluşur. İncirkırı'ndaki ahşap hatıllı yığma taş sistem bunun bir örneğidir (Foto 3). Duvarın yapısına giren değişik özellikteki malzemeler birbirlerine kilitlenerek ve birbirlerini destekleyerek yapının dayanıklılığını sağlarlar. Kaliteli ve dayanıklı malzeme yokluğu doğadaki işlenmemiş taş ve ahşabın akıllıca bir araya getirilmesini teşvik etmiş ve sürdürülebilirliği sağlamıştır.

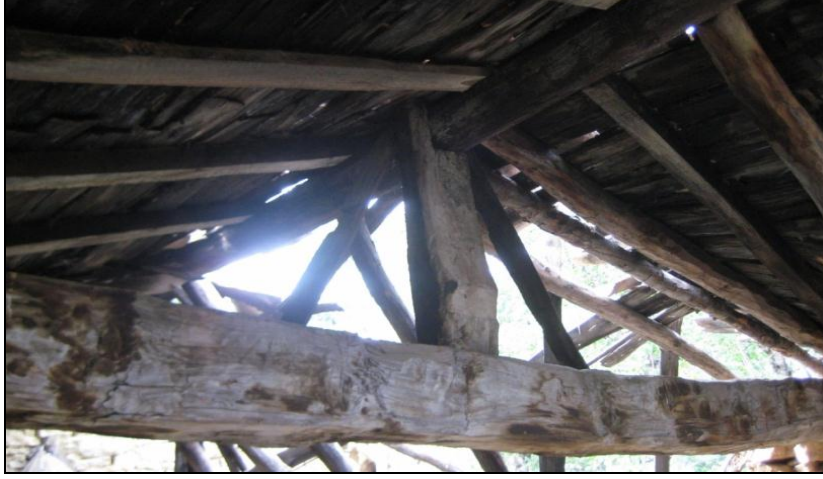
Foto 4: atı Konstrüksiyonu (Fotoęraf: K. R. KAVAS)

Çatılar doğa-kültür ilişkisinin mimari boyutunu en etkili şekilde vurgulayan öğelerdir. Anadolu'nun güneybatı Akdeniz kıyılarının derinliklerinde yer alan Toroslarda çatı sistemlerine malzeme kaynağı olmuş sedir ağaçları hakkında Roma Dönemi'ne kadar giden kaynaklar bulunur (Meiggs, 1982 ve Hughes, 2005). Sedir ağacı tarih boyunca özellikle yapı sistemlerinde ana taşıyıcı elemanların üretiminde ve gemi yapımında kullanılmıştır. Ana taşıyıcılar az bir işleme ile kütükler halinde kullanıldığında Batı Toroslar yöresinde bu elemanlara “döver” denmektedir. İncirkırı'ndaki Ev-4'te de “döver” şeklinde kullanım görülür. Beşik çatıyı oluşturan konstrüktif elemanlar doğal hallerinde “döver” şekillerinde kullanılmış olup çatı sistemi hâlihazırdaki konumu itibarı ile açık bir şekilde gözlenmektedir (Foto 4). Bu durum geleneksel-kırsal mimarimizdeki doğa-kültür ara kesitleri için güzel örnekler sunmaktadır.

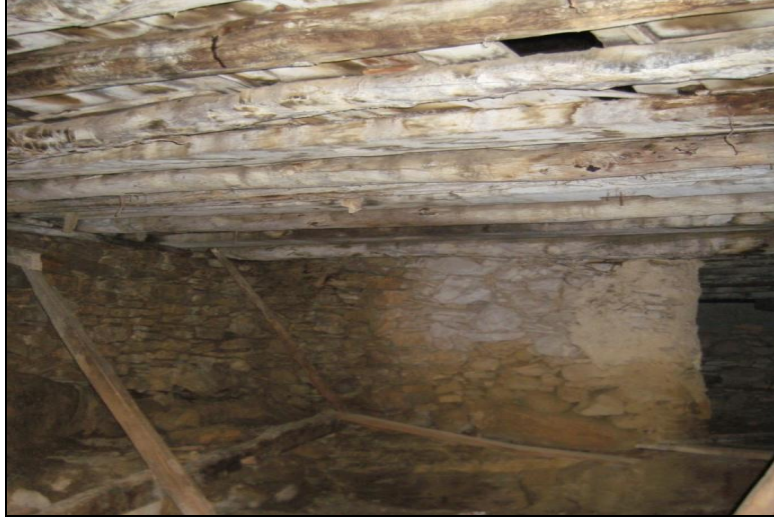
Foto 5: Ahşap döşeme kirişleri (Fotoğraf: K. R. KAVAS)

atı sisteminde olduęu gibi döşeme sistemi de “döver” adı verilen ahşap elemanlardan teşkil edilmiştir (Kavas, 2009a). Döşemeleri oluşturan konstrüktif sistem, atılarda olduęu gibi, tavanlarda da açık bir şekilde okunmaktadır (Foto 5). Ahşap döşeme kirişleri yığma duvarın bünyesindeki ahşap hatıllar ile bütünleşik bir şekilde kararlı bir yapı sistemi oluştururlar. Mekânsal organizasyon içerisinde mekân tarifleyicisi ve sınırlayıcısı olarak kullanılan bu kirişler dışa doğru uzanarak yarı-açık ve açık mekânları üretirler. Bu kirişlerin kalıntıları İncirkırı’ndaki bazı yapılarda halen gözlenmektedir (Foto 2). Bu organizasyonlar içerisinde kültürün fiziksel ifadesi olan mimari birimlerin doğaya açılımlarını düzenleyen elemanlar olarak öne çıkan döşeme sisteminin kirişleri yapı-doęa bütünleşmesi içerisinde önemli bir konuma sahiptirler.

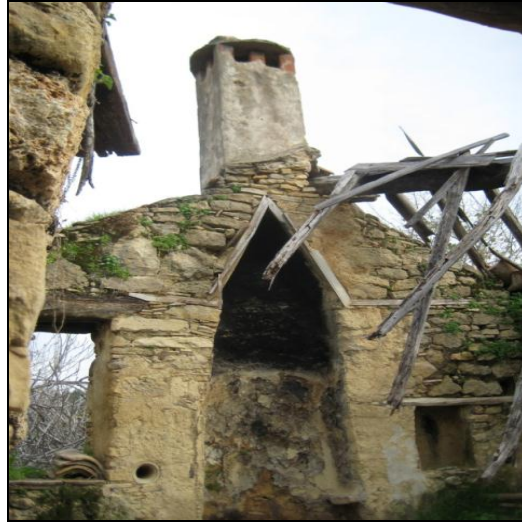
Foto 6: Geleneksel Türk Evleri'ndeki Ortak İç Donatı Öğelerinden Örnekler (Fotoğraf: K. R. KAVAS)

İncirkırı geleneksel-kırsal evlerindeki iç donatı elemanları ve odaların boyutsal özellikleri Anadolu'nun genelinde takip edilebilen geleneksel Türk evlerindeki tipolojik özellikler ile uyum sergilemektedirler (Foto 6).

Ocak-baca ilişkileri ve duvarda nişler ve mekansal ayıraç olarak yüklükler ile düzenlenen tefriş özellikleri ortak ilkeler doğrultusunda şekillenmiş olup bu ana temaların yöresel varyasyonlar görülebilmektedir.

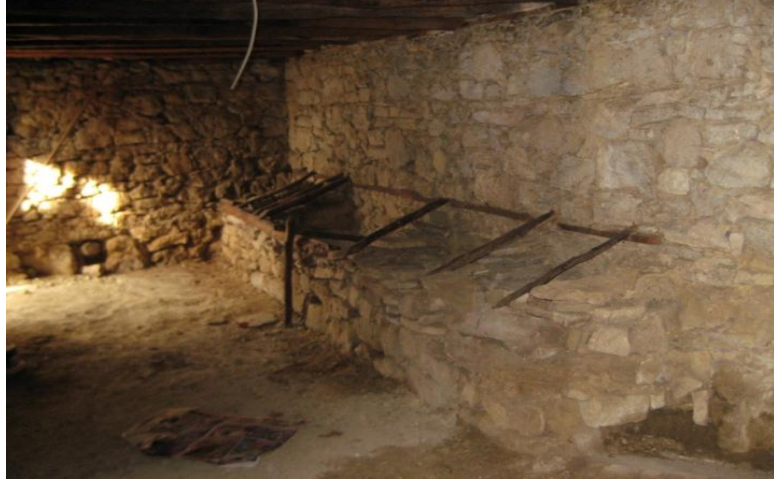
Foto 7: Geleneksel Yemlik Sistemi, Ev-1 Zemin Kat (Fotoğraf: K. R. KAVAS)

İncirkırı köy evlerinin zemin katları ahır olarak kullanılmaktaydı. Bu seviyede güney duvarında ve genelde güneybatı köşesinden geniş bir kapı bulunur. Kuzey duvarının bazen büyük bir bölümü bazen de tamamı boyunca ikinci bir alçak duvar çekilerek aradaki boşlukta bir yemlik / yalak oluşturulmaktaydı. Yığma dış duvarların hatıllarına dik yönde bağlanan ikincil hatıllar bir iskelet oluştururlar (Şekil 6, Foto 7). Bu hatılların arası taş ile örülerek söz konusu yemlik / yalak oluşur. İncirkırı Köyü’nde olduğu gibi yakın çevredeki yerleşimlerde de bu iç donatı öğesine “bahna” adı verilmektedir (Kavas, 2009a).

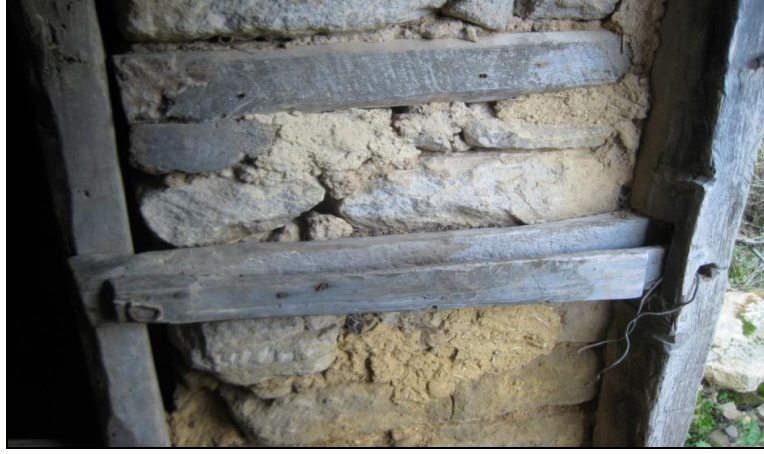
Foto 8: Geleneksel Kilit Sistemi, Ev-1 Zemin Kat Kapı Kasası (Fotoęraf: K. R. KAVAS)

İncirkırı köy evlerinin zemin katlarındaki güney cephesinde güneybatı köşesinde bulunan kapılarda yöreye özgü geleneksel bir kilit sistemi kullanılmaktaydı. Ev-4’te de bulunan bu detay kültür hakkında önemli bilgiler vermektedir (Foto 8). Bu sistemde kapı kasası boyunca bel seviyesinde esnek bir ahşap kasnak monte edilir. Bu kasnak dış mekâna bakan ucunda parmağın girebileceği bir delik ve kapı kanadını kilitleyebilme özelliğine sahip bir tırnak ile sınırlandırılmıştır. Dıştaki uç hareketliken içteki uç kapı kasasına sabitlenmiştir. Dışarıdan deliğe basılması ile kasnak hareket ederek tırnağı boşa çıkartır ve kapı serbestçe hareket edebilir. İç mekândan kapı kilitlemek istendiğinde kasnağın arasına ahşap bir takoz yerleştirilir. Böylece dışarıya bakan deliğe müdahale edilmesiyle kapının açılması engellenmektedir. Bu detay ağırlıklı olarak İncirkırı’nın kuzeyindeki Akseki ve İbradı ilçelerinde bulunan geleneksel evlerde görülür. Akseki-İbradı Havzası’nda bu geleneksel detaya “tıfraz” adı verilir (Kavas, 2009a). Eldeki malzeme ve olanakların verimli bir şekilde değerlendirilmesini sağlayan bu sistem yöre insanının pratik zekâsının fiziksel bir göstergesidir.
