KIBRIS'TAKİ KONAK HAMAMLARI**MANSION BATHS OF CYPRUS***Enes KAVALÇALAN****Özet:**

Bu çalışmada Kıbrıs'ta Osmanlı döneminde inşa edilmiş olan konak hamamları ele alınmıştır. Araştırma esnasında öncelikle hamamların yerleri belirlenmiş, fotoğrafları çekilmiş ve ölçüleri alınmıştır. Tespit edilebilen hamamlar, bulunabilen bilgi ve belgeler ışığında ayrıntılı bir şekilde tanımlanmaya çalışılmıştır.

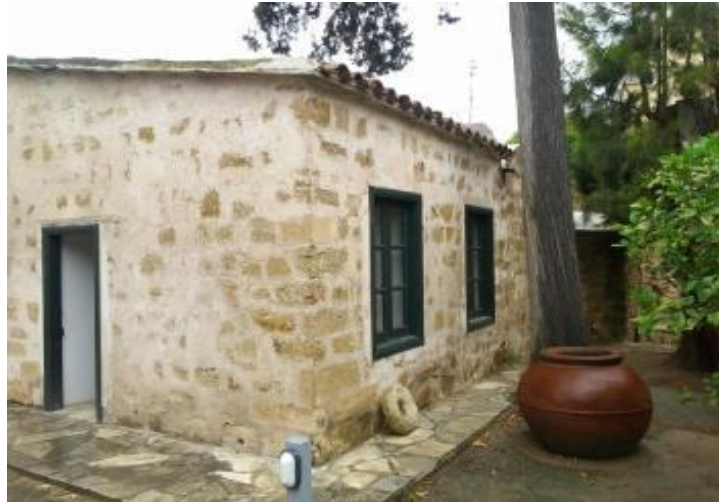
Fotoğraf 1: Soyunmalığın batı ve kuzey cepheleri

Hamam, avlunun güneydoğusunda yer almakta olup, kuzey-güney yönünde uzanmaktadır. Yapının soyunmalık bölümü kuzeyde yer almaktadır. Yaklaşık kare plana sahip olan bu bölüm 3x3.3 m. ölçülerindedir. Bölümün batı duvarı üzerinde iki tane dikdörtgen pencere, doğu duvarı üzerinde ise dikdörtgen bir niş bulunmaktadır. Soyunmalık

bölümü, doğu-batı doğrultusunda atılmış ahşap kirişler üzerine enli ahşap tahtaların dizilmesiyle ve üstünün kerpiçle doldurulması suretiyle örtülmüştür. Tavan dışarıdan kiremitle kaplanmıştır. (Foto. 1)

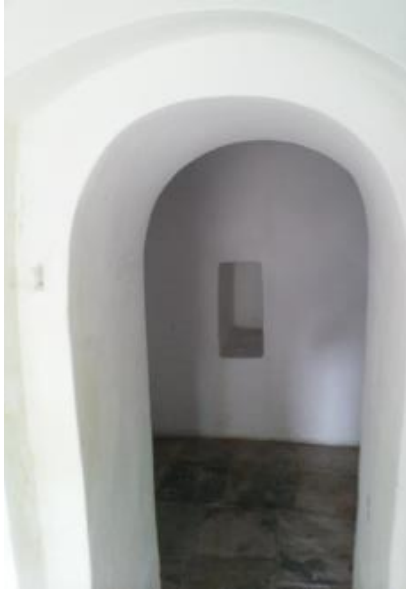
Fotoğraf 2: Soyunmalıktan ılıklığa geçiş kapısı

Soğukluk bölümüne, soyunmalığın güney duvarının doğusuna kaydırılmış, yuvarlak kemerli bir açıklıktan geçilmektedir. Yaklaşık 2x3 m. boyutlarındaki bölümün güney duvarı üzerinde dikdörtgen bir niş yer almaktadır (Foto. 2). Bölüm beşik tonozla örtülmüş ve aydınlatması tonoz üzerine açılan ışıklıklarla sağlanmıştır.

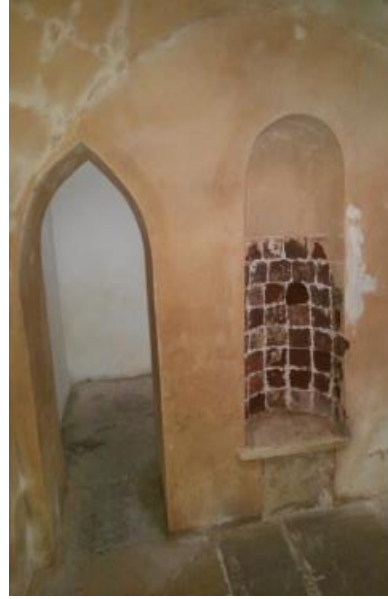
Fotoğraf. 3: Sıcaklık, giriş kapısı

Sıcaklık bölümüne, soğukluğun güney duvarının batı kenarına kaydırılmış sivri kemerli bir açıklıktan geçilmektedir. Kare planlı bölüm 2,7x2.7 m. ölçülerindedir. Sıcaklığın kuzey duvarı üzerinde yuvarlak kemerli bir niş yer almaktadır (Foto. 3). Güney duvarının ortasında biri büyük, diğeri küçük iki tane lüle bulunmaktadır. Burada olması gereken ayna taşı düşmüş ve geriye sadece izi kalmıştır. Lülelerin hemen altında ise kurna yer almaktadır (Foto. 4).

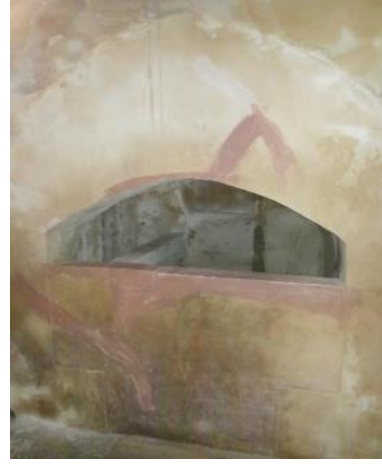
Fotoğraf 5: Su deposu

Su deposu batı duvarı üzerindeki enlice bir kemerle sıcaklık bölümüne açılmaktadır (Foto. 5). Su deposu içerden bir duvarla ikiye bölünmüş olup hem sıcak hem soğuk su depolamak için kullanılmıştır. Deponun üzeri yarım kubbeye örtülmüştür (Foto. 6).

Hamam, orijinal mimarisini koruyarak günümüze kadar gelebilmiştir. Ancak su deposu alışlagelmişin dışında sıcaklığın arkasına değil, yan tarafına konumlandırılmıştır. Hamamın batı cephesinin güney kenarına kaydırılmış olan bu su deposu ile sıcaklık duvarı arasında birleşme izi görülebilmektedir. Su deposu duvar üzerine sonradan eklenmiş olmalıdır. Hamamın güneyinde 0.8x3.3 m. boyutlarında, sıcaklık boyunca uzanan, beşik tonozla örtülmüş bir mekân daha yer almaktadır. Mekanın kuzey duvarı üzerinde, sıcaklıkla irtibatını sağlayan dikdörtgen bir pencerenin izi görülebilmektedir. Pencere günümüzde taşla örülerek kapatılmıştır. Aynı bölümün zemininin tam ortasında bir delik bulunmaktadır (Foto. 7). Gözlemlerimiz ışığında bu mekânın, hamamın orijinal su deposu olduğunu söylemek mümkün görünmektedir. Muhtemelen kazanda meydana gelen bir patlama sonrası deponun yeri değiştirilmiş ve şimdiki yerine taşınmış olmalıdır.

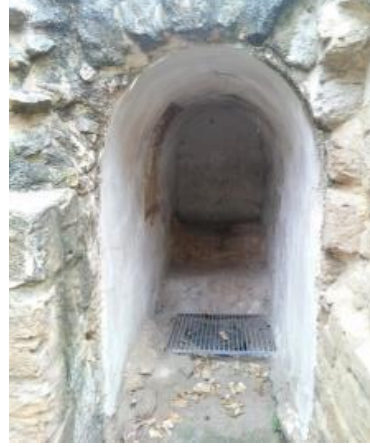
Foto 7: Eski su deposu

Hamamın güneyinde 0.8x3.3 m. boyutlarında, doğu-batı yönünde uzanan, beşik tonozla örtülmüş bir mekân daha bulunmaktadır. Bu mekânın batı duvarı yıkılmış durumdadır (Foto. 7).

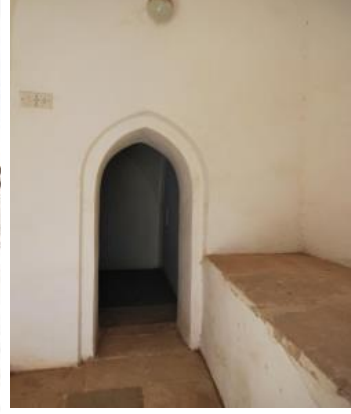
Fotoğraf 10: Sıcaklık girişi

Sıcaklık bölümüne soyunmalığın güney duvarı üzerindeki sivri kemerli bir kapıdan girilmektedir (Foto. 10). Kubbeyle örtülmüş olan bu bölüm, kubbe üzerine açılan ışıklıklarla aydınlatılmaktadır. Doğu duvarı üzerine yerleştirilmiş olan lüleler enine dikdörtgen bir çökertme içine alınmıştır. Çökertmenin üzerinde ise kaş kemerli bir kontrol penceresi yer almaktadır (Foto. 11).

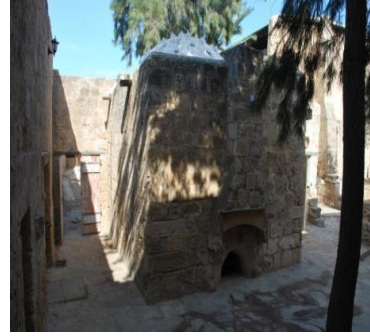
Fotoğraf 12: Ocak ve
yaşmağı

Deponun arkasında yer alan ocak, formu bozulmuş yuvarlak bir kemerle dışarı açılmaktadır. Külhanın üzerinde, duvardan 0,22 m. taşını yapan bir yaşmak bulunmaktadır. (Foto. 12)

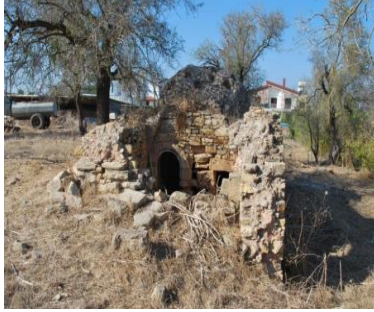
Hamam, kuzey-güney yönünde dikdörtgen bir plana sahip olup, soyunmalık, sıcaklık ve su deposundan oluşmaktadır. Soyunmalık bölümü kare planlıdır ve 2,24x2,4 m. ölçülerindedir. Mekân, kalan pandantif geçişlerden anlaşıldığı üzere kubbeyle örtülmüştür. Günümüzde soyunmalığın güney duvarı ve üst örtüsü tamamen yıkılmış durumdadır (Foto. 13).

Fotoğraf 13: Hisarköy Hamamı, **Fotoğraf 14:** Hisarköy Hamamı, sıcaklık soyunmalık

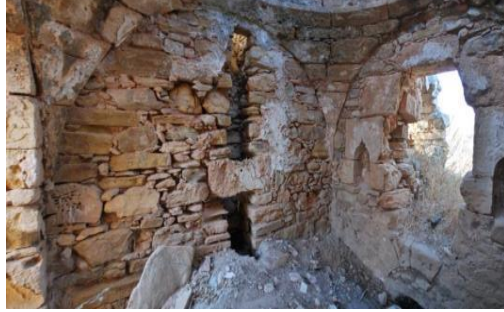
Sıcaklık bölümüne soyunmalığın kuzey duvarının batısı kenarına kaydırılmış yuvarlak kemerli bir kapıdan girilmektedir. Bölüm pandantif bingiler üzerine oturtulmuş tek bir kubbeyle örtülmüştür. Mekânın aydınlatması kubbe üzerine açılan ışıklıklarla sağlanmıştır. 2,25x2,3 m. ölçülerindeki sıcaklığın kuzey duvarında iki, doğu duvarının ortasında ise bir tane taş kemerli niş bulunmaktadır. Sıcaklığın zemini tamamen çökmüş ve zaman içinde toprakla dolmuştur. Ocağın, cehennemliğe açılan yuvarlak kemeri açıkça görülebilmektedir. Hamamın kuzey duvarı üzerinde yer alan kontrol penceresi zamanla yıkılarak zemin seviyesine kadar indirilmiştir (Foto. 14).

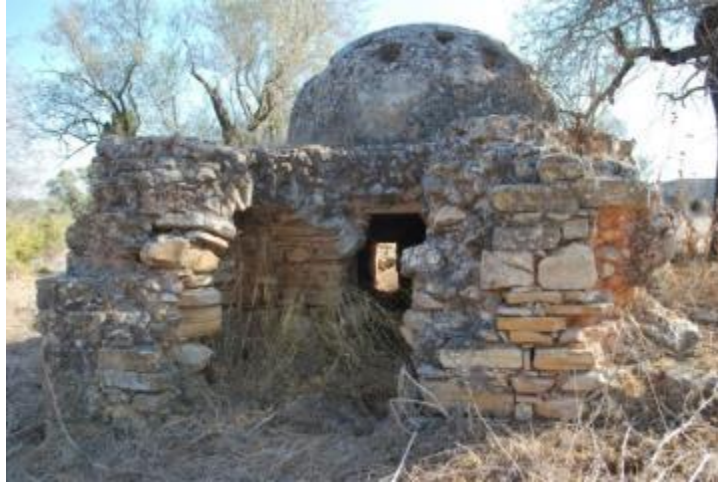
Fotoğraf 15: Hisarköy Hamamı, su deposu

Hamamın kuzey ucunda yer alan su deposu 1x2,3 m. boyutlarındadır ve üzeri beşik tonozla örtülmüştür. Su deposundan günümüzde doğu ve batı duvarları ulaşabilmiştir.(Foto. 15)
