**DOĞAL AFETLERİN AYVALI (DARENDE/ MALATYA)
YERLEŞMESİ ÜZERİNDEKİ ETKİLERİ**

**THE EFFECTS ON NATURAL DISASTER AYVALI (DARENDE /
MALATYA) RESIDENCE**

*Zeki BOYRAZ**
*Emre BUDAK***

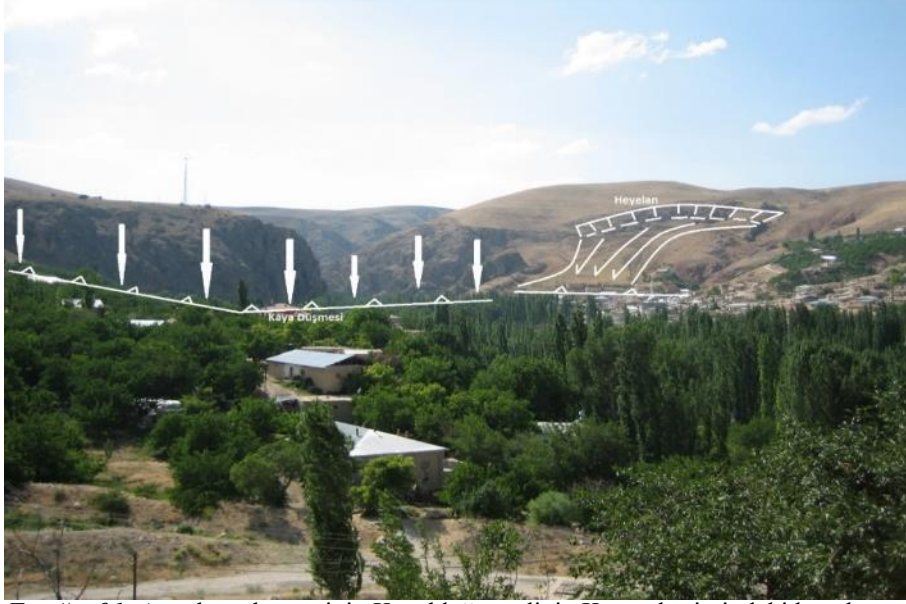
Fotoğraf 1: Ayvalı yerleşmesinin Kurulduğu vadinin Kuzey kesimindeki heyelan ve kaya düşmesi olayları konutlarda ve Tarımsal alanlarda ciddi oranda tahribat oluşturmaktadır.

Heyelanlar özellikle yol açma çalışmalarında küçük ölçekli toprak kaymaları şeklindedir. Ayvalı'nın kurulduğu yerin eğimi yüksek vadi ve yamaçları takip etmektedir. Bu alanlarda bitki örtüsünün zayıf olması, yamaçların bir kısmında killi tabakaların mevcudiyeti nedeniyle zaman zaman heyelanlar meydana gelmektedir. Çalışma alanının kuzeyinde ve doğusunda mal kaybı ile sonuçlanan heyelanlar özellikle ilkbahar aylarında yoğun olarak görülmektedir. Bilindiği üzere çalışma alanı; vadi tabanı ve yamacı üzerinde kurulmuştur ve bu vadi tabanının yamaçları toprak özellikleri ile eğimin etkisiyle çözünmeye müsait alanlardır (Foto 1). Geçmiş yıllarda vadinin yamaçlarında yaşanan heyelan yüzünden birçok yerleşim yeri ve tarım alanları zarar görmüştür. Bu yüzden Darende kaymakamlığı tarafından çalışma alanının doğusunda, heyelan riskinin görülmediği alanlarda zarar gören yöre halkına afet evleri yapılmıştır (Foto 2).

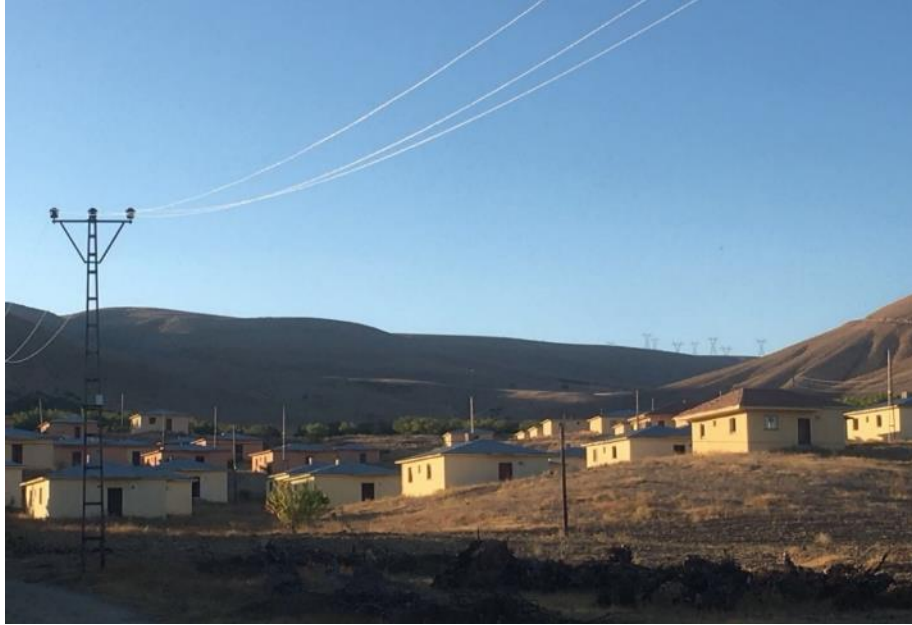
Fotoğraf 2: T.C. Darende Kaymakamlığı Tarafından Ayvalı 'da yapılan afet evleri heyelandan zarar gören halk için afet riski taşımayan düzlük sahaya kurulmuştur.

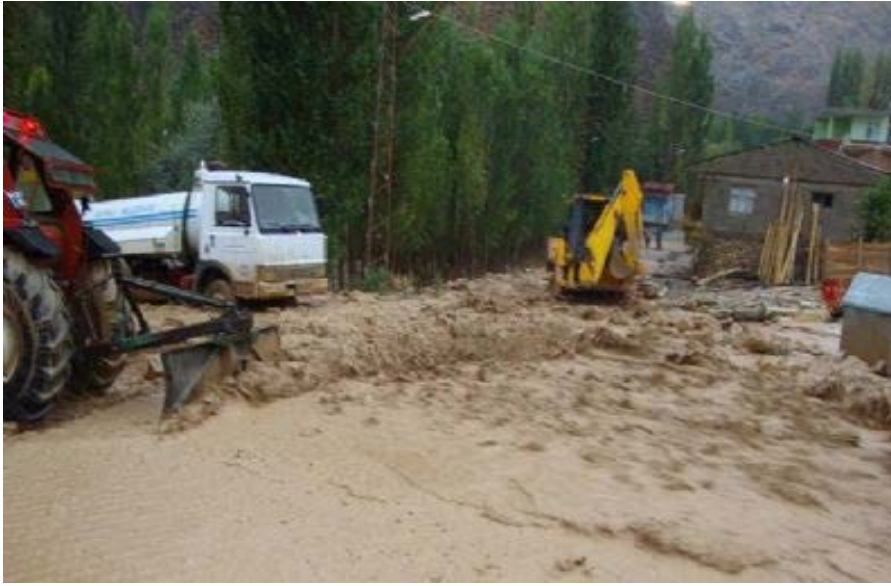
Fotoğraf 3: Ayvalı Kasabasında 2010 Yılında Görülen sel olayında yerleşim yerleri ve tarım alanları ciddi zarar görmüştür.

Akarsu vadileriyle derin yarılmış ve eğimi fazla olan sahada ilkbahar aylarında arazinin suya doymun olması nedeniyle yağın yağışın eriyen kar sularının büyük bir bölümü akışa geçerek selleri meydana getirmektedir. Görülen seller zaman zaman doğal afete dönüşebilmektedir. Fakat sürekli akarsular DSİ tarafından ıslah edildiğinden sel riski taşımamaktadır (Foto 3).

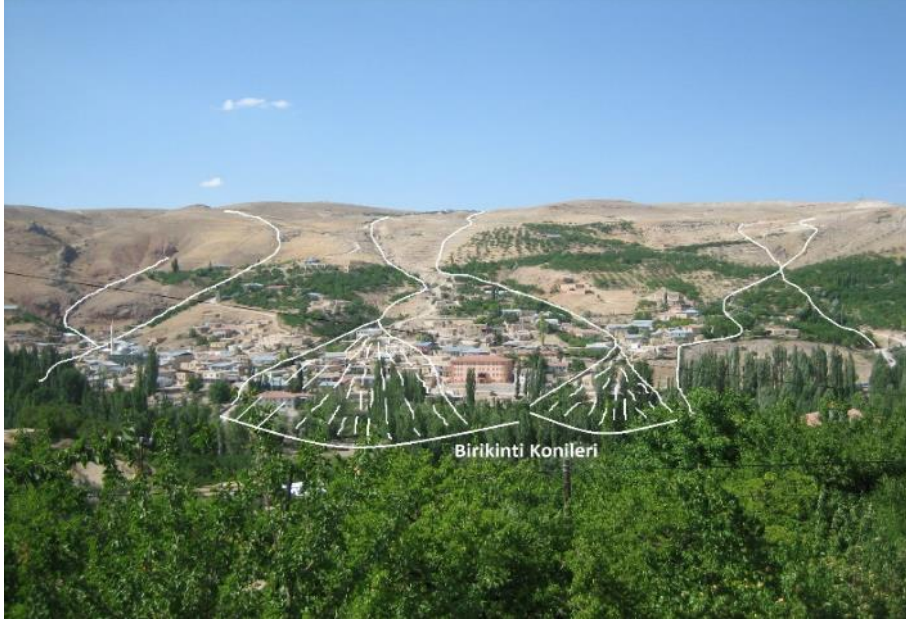
Fotoğraf 4: Çalışma alanında Ayvalı deresinin açmış olduğu vadinin kuzey kesimindeki yamaçlarda kurulmuş olan Ayvalı'nın merkezi yerleşim yerleri yağışın ekstrem olduğu dönemlerde mevsimlik akarsular tarafından taşınan malzeme vasıtasıyla birikinti konileri oluşturmuştur. Bu bahsi geçen alan yağışın bol olduğu dönemlerde sel ve taşkın riski altındadır.

Çalışma alanında esas sel riski taşıyan akarsular vadileri dikine yaran mevsimlik akarsulardır (Foto 4). Mevsimlik akarsular, yüksek dağlık alanlardaki kar erimelerinin akıma katılması ve ani yağışlar ile faaliyete geçmektedir. Bundan dolayı sel ve taşkın olayları görülmektedir. Sel olayı Ayvalı 'da kuruluş yeri itibariyle önemli bir sorundur ve geçmişte birçok mal kaybına yol açmıştır. Bu akarsuların taşıdığı materyaller eğimin etkisiyle yerleşim yerleri, karayolları ve tarım alanlarında ciddi zararlar oluşturmuştur. Son olarak 1 Ekim 2010 tarihinde yaşanan sel olayı yöre halkına ciddi sıkıntılar yaşatmıştır. Yöre halkı; yolların kapanması, konutların tahribatı ve tarımsal alanların zarar görmesinden dolayı ciddi mağduriyet ve zarar görmüştür.

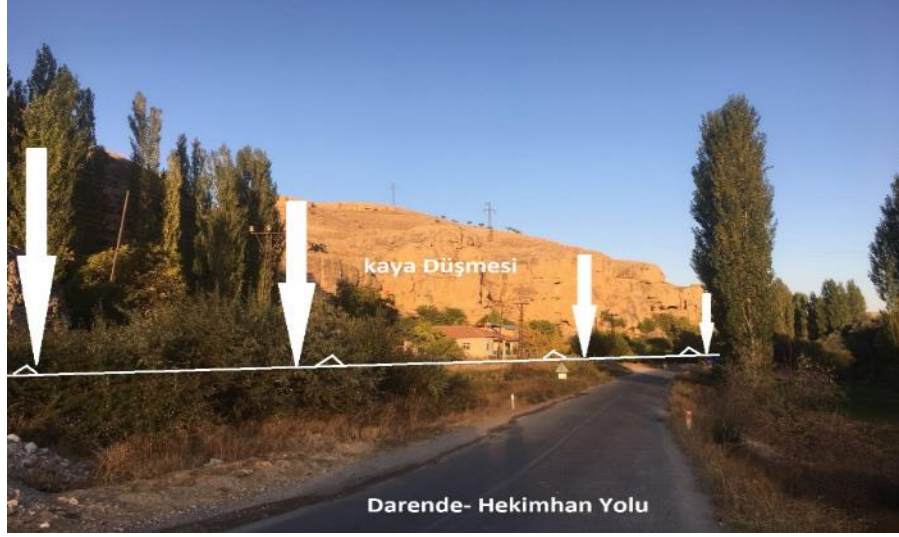
Fotoğraf 5: Kaya düşmesinden dolayı Ayvalı'dan geçen Darende- Hekimhan karayolu büyük risk altındadır. Ayrıca bu kaya düşmesi konutlarda ve zirai sahalarda ciddi tahribatlara yol açmıştır.

Çalışma alanında kireçtaşlarının dik ve dike yakın bir duruş kazanması sık sık kaya düşmelerine neden olmuştur. Diğer taraftan Ayvalı'nın merkezi kısmının doğu yamaçlarında yüzeyleyen ve dik bir yapı özelliği kazanan kireçtaşı tabakalarının aşındırılmasıyla alttaki granit, granodiyorit ve gabro türü kayalar açığa çıkmıştır. Bu kayalar kireçtaşlarına göre aşınma karşı dirençsiz olduğundan hızla aşındırılarak kireçtaşlarının altı boşaltılmıştır. Bir yandan bindirme etkisiyle dikleşen kireçtaşı tabakalarının diğer taraftan altı oyularak dengesi bozulmaktadır. Akarsuların vadi tabanına açıldığı alanlarda yoğun olan bu olaylar büyük kaya bloklarının kopmasına zemin hazırlamıştır. Fiziksel ve kimyasal ayrışma etkisiyle deforme olan tabakalar hafif yer sarsıntılarıyla büyük bloklar halinde yamaç boyunca yuvarlanmaktadır. Bu yuvarlanmalar konutlara ve tarım alanlarına önemli derecede zarar vermiştir. Özellikle Ayvalı'da kütle hareketleri vadi tabanının güneyinde ve güney doğusunda mağara önü mevkiinde rastlanmaktadır. Bu olaydan dolayı bu sahada konutlarda ve tarımsal alanlarda büyük kaya kütlelerinin zararları ve riskleri devam etmektedir (Foto 5, 6).

Kaya düşmesi ve kütle hareketlerinden korunmak için yerleşmeler bu tip olayların etkisinden uzak ve güvenli alanlara taşınmalıdır. Karayolları kenarlarında koruma duvarları örülmelidir. Tarım alanlarını korumak içinse susuzluğa dayanıklı çalı türleri dikilmelidir.

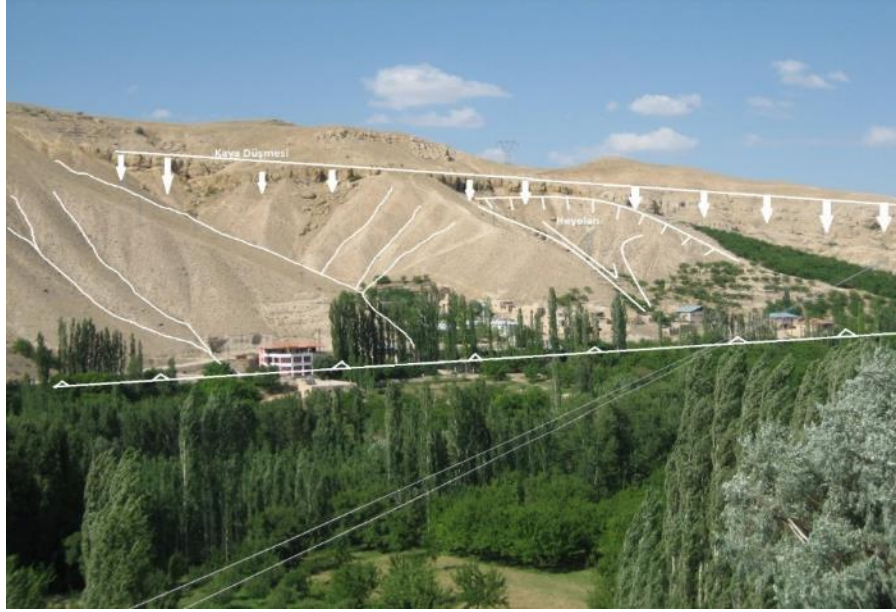
Fotoğraf 6: Ayvalı Deresinin açmış olduğu vadinin yamaçları ve tabanında, derenin aşağı çığırına karşılık gelen alanda kurulan yerleşim yerleri; sel, heyelan ve kaya düşmesi riski ile karşı karşıyadır.
