**BUCAK İLÇESİNDE (BURDUR) FONKSİYONUNU  
KAYBETMEKTE OLAN BAĞ EVLERİ**

**THE VINEYARD HOUSES WHICH ONGOING LOSING THEIR  
FUNCTION IN BUCAK DISTRICT(BURDUR)**

*Sıdıka ÇETİN\**  
*Gamze KIRAN\*\**  
*Emine GÜNEL\*\*\**

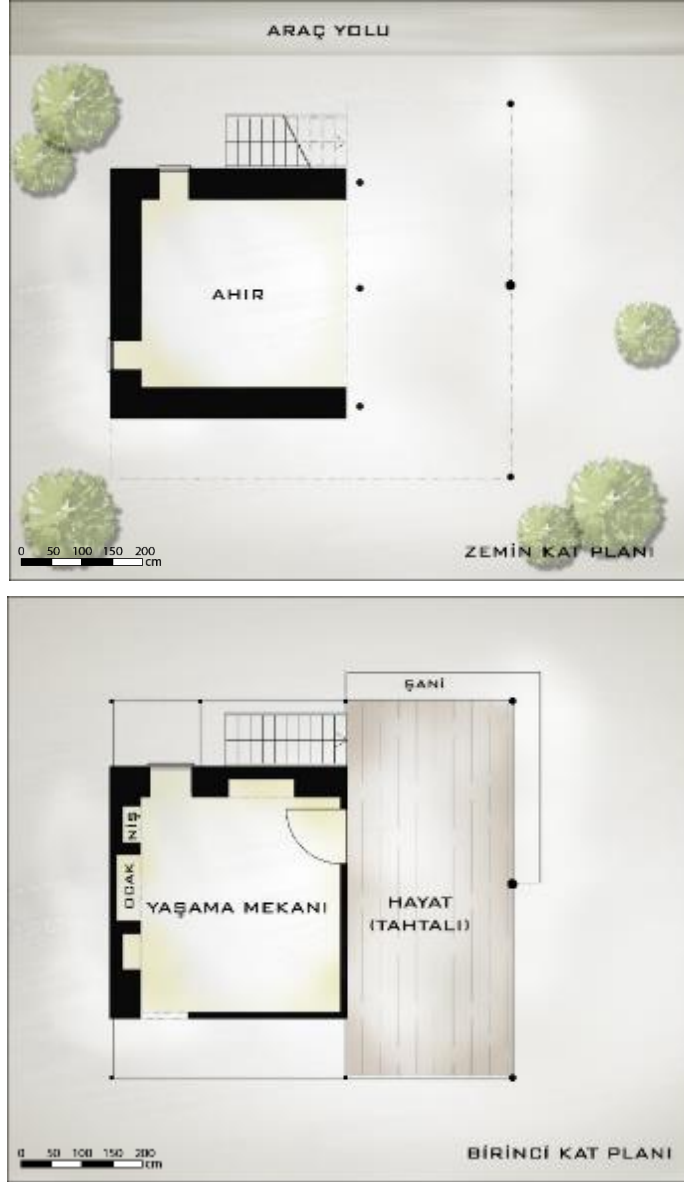
Şekil 5: Tip-1 Plan Tipolojisine Sahip Bağ Evi Planı (Çizim: G.KIRAN)

**Tip-1:** Bu plan tipolojisine sahip evler zemin katta tek oda, üst katta tek oda olmak üzere toplamda iki mekândan oluşmaktadır. Birinci kattaki oda da ailelerin yaşama-yatma alanına ayrılırken zemin kat depo, ahır veya ambar olarak kullanılmaktadır. Fakat süt ve mandıracılığın da yoğun olduğu Bucak ilçesinde neredeyse her ailenin sahip olduğu büyük baş hayvanlar bu dönemlik göçler sırasında ailelerle birlikte geldiğinden zemindeki oda genellikle ahır olarak kullanılmıştır (Şekil 5).

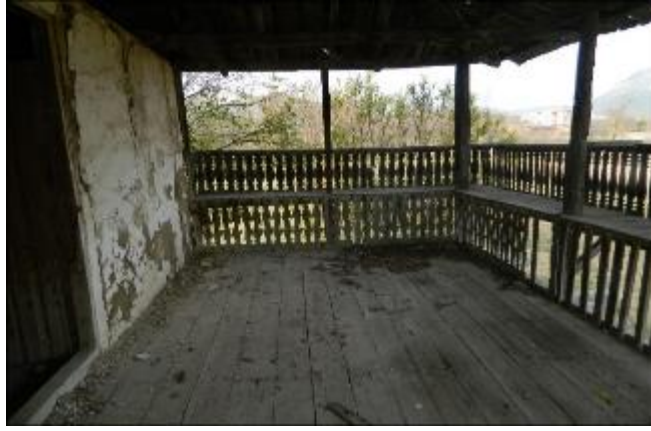
**Foto 1:** Evlerin Hayatlarında Bulunan ‘Şani’ Örneği, (Fotoğraf: G. KIRAN)

Bağ evlerinin ortak mekânlarından biri de “tahtalı” olarak adlandırılan hayat bölümüdür. Yaşam alanına çıkan yaklaşık on-on iki basamaklı ahşap merdivenler ilk olarak odanın önünde yer alan ahşap zeminli bu yarı açık mekâna bağlanır. Oldukça geniş olan hayat bazı evlerde sadece tek bir cephede yer alırken bazen de evin iki cephesini sarmaktadır. Bucak bağ evlerinde hayatı (tahtalı) çepeçevre saran ve yerden 50-60 cm yükselerek dışarı doğru 50 cm çıkma yapan bir düzlem yüzey elde edilir. İşlemeli ya da düz, sık aralıklı korkuluklarla kapatılan bu oturma nişlerini yerel halk ‘şani’ olarak tanımlamaktadır (Foto 1).

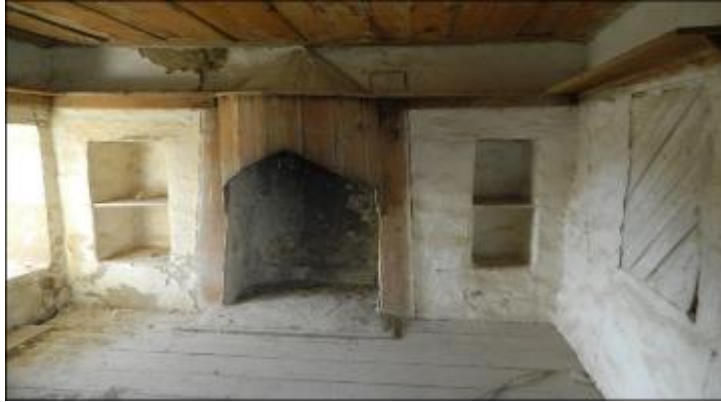
**Foto 2:** İç Mekân Ocak Detayı (Fotoğraf: G. KIRAN)

Her evde yaşama mekânını oluşturan 20-30 m<sup>2</sup>'lik kare formundaki oda girişinin karşısındaki duvarda ekmek ve yemek pişirmek için kullanılan bir ocak bulunmaktadır(Foto 2). Ocağın kenarlarında duvarların içe doğru oyulmasıyla elde edilen ve ahşap raflar yerleştirilen nişler yapılmıştır. Zeminde başlayan 50 cm'lik duvarlar binanın 3 cephesinde tavana kadar çıktığı için bu nişlerin yapılmasına olanak vermiştir. Ayrıca oda duvarlarında ailenin eşyalarını koyabilecekleri yükler ve dolaplar bulunur. Odalarda yer alan pencereler genellikle yerden yaklaşık 40 cm yukarıda yer almaktadır. Pencere boyutları ve yerlerinin evden eve değişiklik gösterdiği görülmektedir. Tüm pencereler tek kanatlıdır ve ahşap panjurlarla kapatılmıştır.

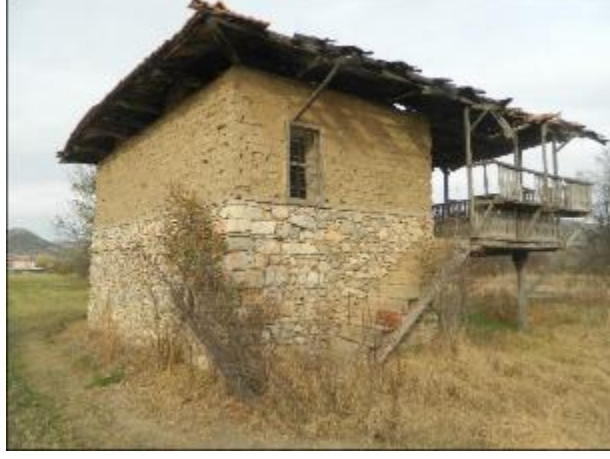
**Foto 3:** Ev Duvarlarında Malzeme Kullanımı (Fotoğraf: G. KIRAN & E. GÜNEL)

Bağ evlerinin inşasında bölgeden sağlanan taş, kerpiç ve ahşap malzemenin farklı yapısal işlevlerde kullanıldığı görülmektedir. Taş ve kerpiç ile evlerin duvarları ve taşıyıcı sistemi oluşturulurken, ahşap malzeme de kaplama, taşıyıcı ve örtü elemanı olarak kullanılmıştır. Zemin katta çevreden toplanan farklı boyutlardaki moloz taşlar kullanılmış, bu taşların arası çamur saman karışımı bir harç malzemesiyle doldurulmuştur. Toprak, su ve saman karışımının dikdörtgen kalıplara dökülmesiyle elde edilen kerpiç, ekonomik olması, yalıtkan olan yapısı ve erişim kolaylığı nedeniyle Bucak yöresindeki bağ evlerinde tercih edilen bir yapı malzemesidir (Foto 3).

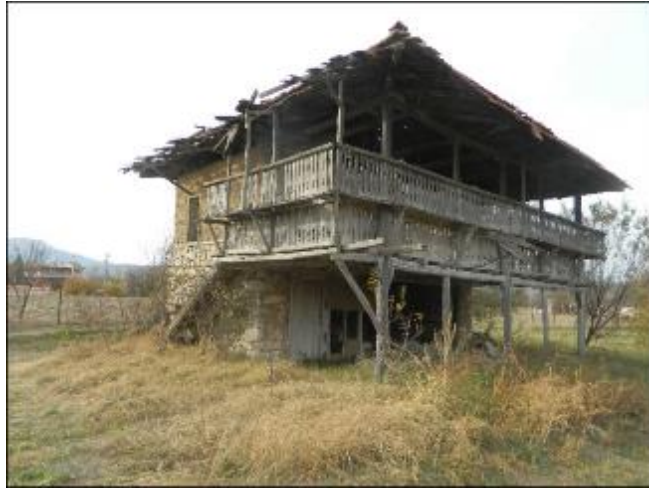
**Foto 4:** Ahşap Malzeme Kullanımı (Fotoğraf: G. KIRAN & E. GÜNEL)

Evlerdeki ahşap kullanım alanı oldukça çeşitlidir (Foto 4). Taşıyıcı sistemden kaplama malzemesi gibi farklı işlevlerde kullanılan ahşap işlenmiş ya da işlenmemiş olarak karşımıza çıkmaktadır. Yatayda hatıl olarak dikdörtgen kesitte ve düşeyde dikme olarak kullanılan dairesel kesitteki taşıyıcı sistem içerisindeki ahşaplar masif olarak kullanılmıştır. Döşemedeki kirişler de dairesel kesite sahip olup, işlenmemiş ya da yarı işlenmiş ahşaplardan oluşmaktadır. Evlerin birinci katlarında yer alan kapalı ve yarı açık yaşama mekânlarının zemin döşemeleri ve tavan ahşap malzeme ile kaplanmış, zemin kat döşemesi toprak olarak bırakılmıştır. Çatıda işlenmemiş ahşap malzeme ile oluşturulan taşıyıcı sistemin üst örtüsünde Marsilya tipi kiremit kullanılmıştır. Ayrıca tüm yapılarda yer alan mimari elemanlardan kapı ve pencerelerde de ahşap kullanımı görülmektedir.

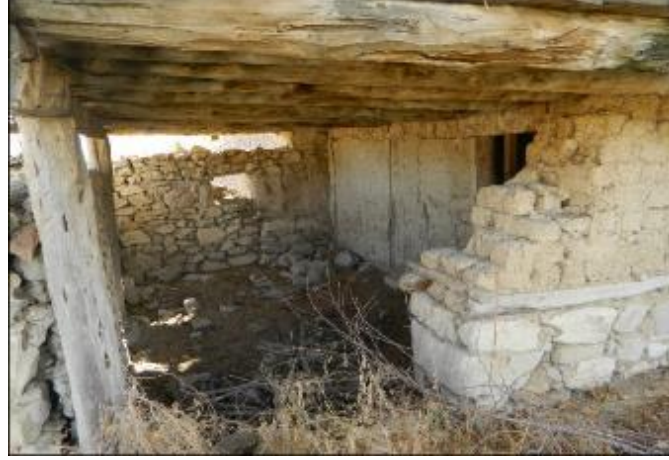
*Foto 5: Yapım Sistemi (Fotoğraf: G. KIRAN & E. GÜNEL)*

Bucak'taki bağ evlerinin yapım tekniğinde ve malzemelerin kullanımında zengin işçilikten ziyade daha fonksiyonel ve sade bir yaklaşım söz konusudur. Çevreden sağlanmış olan malzemeler geleneksel bir yapım tekniği kullanılarak oldukça basit şekilde inşa edilmişlerdir. Bağ evlerinde karşımıza çıkan yapım sistemleri yığma taş tekniği, ahşap iskelet arası kerpiç dolgu ve ahşap taşıyıcı sistemdir (Foto 5).

Yığma taş duvarlar genel olarak evlerin zemin katlarında kullanılmaktadır. Çevreden toplanan büyüklü küçüklü taşlar üst üste koyularak örülmektedir. Yaklaşık 50-60 cm kalınlığındaki taş duvarlar taşıyıcı özelliktedirler. Aralarına atılan ahşap hatıllarla desteklenen duvarların yükseklikleri ise evlere göre değişiklik göstermektedir. Kimi

evlerin zemin katları tamamen yığma taş duvarlarla örölmüşken kimi evlerde zemin katın sadece üçte biri ya da yarısı taş duvar olarak örölmüştür.

Bu sistem yığma taş duvarların üzerinde devam eden duvarlarda kullanılmıştır. Kerpiç bloklar bazı evlerin duvarlarında yığma yapım tekniğı kullanarak sadece ahşap hatıllarla beraber kullanılmış ve taşıyıcı duvar niteliğı kazanmıştır. Fakat bir dolgu malzemesi olarak kullanılmış olan kerpiç duvarlarda ise asıl taşıyıcı iskeleti düşey, yatay ve çapraz ahşapların birleşiminden oluşan ahşap iskelet sistemi oluşturmaktadır. Bu duvarlar arasındaki ortaya çıkan farklılık duvar kalınlığıdır. Zemin katta ahır ve depo olarak kullanılan odanın üç cephesi yığma taş duvar sistemiyle örölmüştür. Ocak ve nişlerin yer aldığı bu üç duvarın birinci kattaki devamı 50-60 cm kalınlığında taşıyıcı nitelikte kerpiç duvarla örölmüştür. Tüm evlerinin giriş kapısının yer aldığı cephe 20 cm kalınlığında ahşap iskelet arasına kerpiç dolgu olarak inşa edilmektedir. Kerpicin hem taşıyıcı hem de dolgu malzemesi olarak kullanıldığı bu evler karma sistem kerpiç konut tipine girmektedir (Tuztaş ve Çobancaoğılu, 2006, s.101).

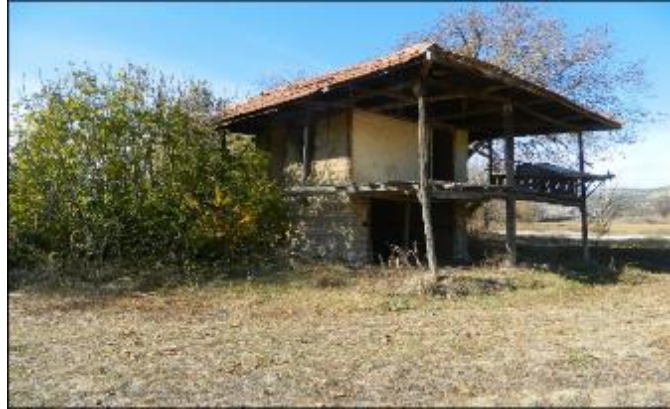
Foto 6: Çatı Taşıyıcı Sistemi (Fotoğraf: G. KIRAN & E. GÜNEL)

Bağ evlerinin örtü sistemini geleneksel yapım tekniklerinden olan ahşap çatıdan oluşturmaktadır (Foto 6). Açık ve kapalı yaşama mekânının üstünü örten ahşap iskelet, saçaklı ve kırma çatı düzeninde oluşturulmuştur. Çatının taşıyıcı sistemi yatayda kullanılan dairesel kesite sahip ahşap kirişler ve üzerinde yükselen dikmeler ile sağlanmıştır. İşlenmemiş ahşaptan elde edilen merteklerin üzerinde yaklaşık 30-40 cm aralıklarla ahşap aşıklar kullanılmıştır. Bunların üstü kimi evlerde dikdörtgen ahşap kaplama tahtalarıyla kaplanırken kimi evlerde ise doğrudan Marsilya tipi kiremit ile örtölmüştür. Yatay kirişlere aktarılan çatı yükü sonra buradan doğrudan zemine aktaran ahşap dikmelere veya taşıyıcı duvarlara iletilmektedir.
